## 岡山県自然保護センターの里山管理に関する提言

### A PROPOSAL ON THE MANAGEMENT OF SATOYAMA IN THE OKAYAMA PREFECTURAL NATURE CONSERVATION CENTER

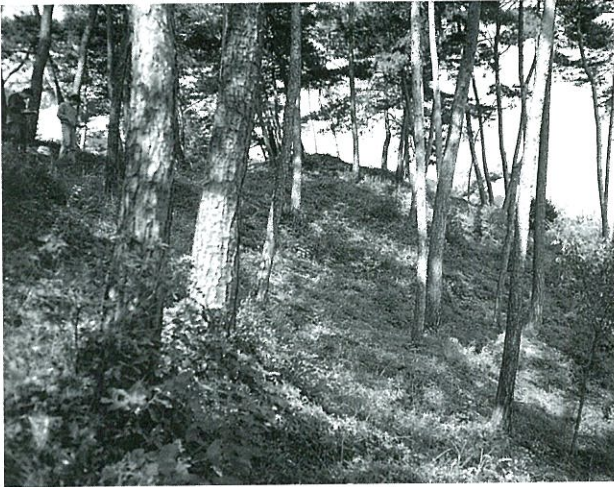
山陽団地の一角には、よく下刈が行われたアカマツ林が発達している。樹齢は80年前後と推察され、よく生長した壮齢のアカマツ林であって、近年のマツ枯れ病の被害にもほとんど罹患せず、健全なまま維持されている。下刈等の行為がアカマツのマツ枯れ病に対する抵抗力を高めている可能性があり、注目される。

高木層の植被率そのものは80%であり、ほぼ林冠は閉鎖されているが、高木がアカマツであることもあって林内は明るく、林外に比べて50~60%程度の照度を保っている。このような明るい照度とともに、強度の刈り取りによって草本層は密に、また低い状態に発達している。

写真1. 山陽町山陽団地内の保全緑地のアカマツ林.

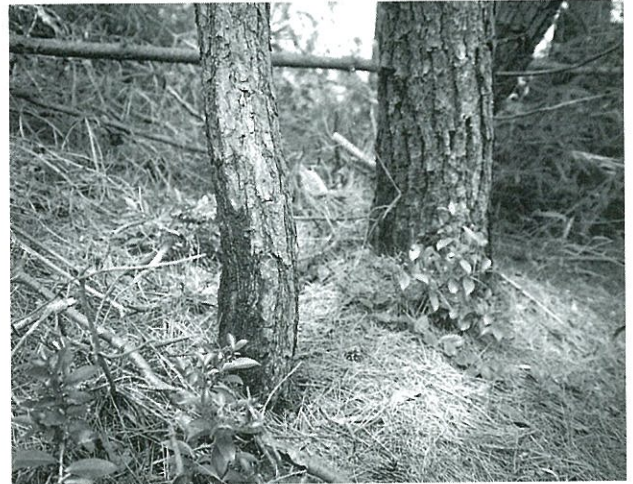
この地域は、注意して歩かないと、枯損木が多いこと以外、山林火災跡地であることがわからない現況になっている。その主要な原因は高木のほとんどが生残しているからである。通常山林火災では、アカマツなどの高木層も大きな被害を受けて枯死する場合はほとんどであるが、高木のほとんどが生残しているという、極めてま

れな山林火災であったことがわかる（写真4）。

このような、高木層が生残する山林火災が発生した原因としては、

- ①林床の燃料がごくわずかしか蓄積していなかった。
- ②気象的にあまり乾燥状態ではなく、林床の燃料が一時に燃え上がりやすい状況があった。

などの原因が考えられる。おそらく、十分落葉・落枝が堆積した状況にないことが大きな原因と考えていいたいだろう。

写真4. 山火事にあつたアカマツの幹の根元.

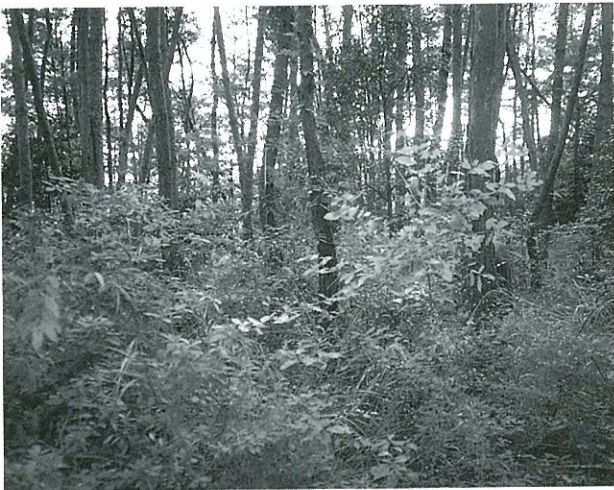
社叢の一部には遷移の進んだアラカシ林があるが、多くは樹齢30~40年と推定されるアカマツ林である。当地では氏子により5年毎程度の間隔で下刈が行われていたが、最近の間隔があいており、10年程度の放置期間があると推察される。高木のアカマツは、競合による被圧木の枯損が顕著であり、マツ枯れ病による枯損も見られる。調査した林分は尾根地形の平坦地である。

林相としては、高木相のアカマツがほぼ林冠閉鎖しているものの、所々に競合により被陰されたアカマツが枯損しており、ギャップが形成されている。亜高木層は貧

弱であり、日照を強く遮るほどには至っていない。低木層も十分に発達しておらず、草本層直上の80cm位置においても40%以上の日照が到達している。このために林床植生は豊富であり、多様であるが、草原性の植物のなかで、美しい花を咲かせる植物は減少しており、わずかにアキノキリンソウが出現したのみである。

写真2. 山陽町牛隅神社社叢.

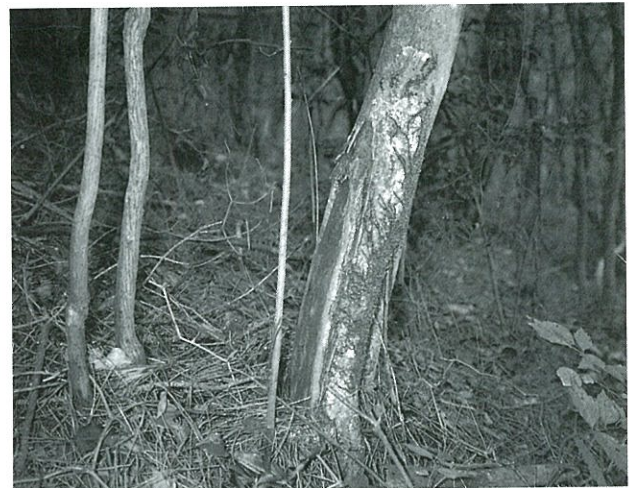
火災の影響があった地域のソヨゴのうち、生残した個体のほとんどは根際の斜面下部側が生き残って上層と根茎を連絡しており、斜面上部側は焼死している。一般にいわれるように、風上側が温度が低く、風下側が温度が高く、影響が高かったことがわかる。その結果、風上側の一部でも形成層が生き残った個体はやがて勢力を回復できたものと結論付けられる。

生残した個体は一樣に急激な年輪生長を行っており、火災により一種のまびきが起り、生残した個体の生存環境が改善されたことがわかる。しかしながら、生残した個体の中には十分勢力を回復できないものも多数見られ、また、元来幹に腐れが発生しやすい特性もあつて、将来的には十分な生長は期待できないものと思われる。

写真5. 根元が燃えたソヨゴの幹.

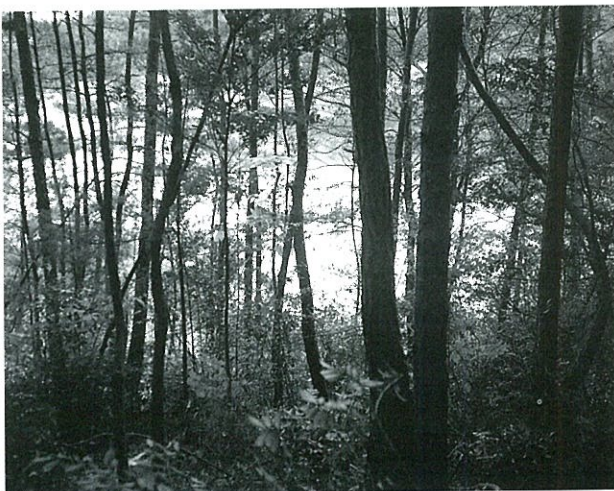
センター棟西のアカマツ林(写真3)において、林内照度の垂直変化を計測した。林外および林内の照度は測定時の気象条件や時刻により変化する。測定時点の林外照度を100%として林内照度をあらわしたのが相対照度である(表3)。

高さ10mの位置で相対照度は60%程度に減少する。これは高木層を形成するアカマツの葉群によるもので、亜高木層、低木層を除伐したアカマツ林の林内相対照度と同様な値を示している。したがって、高木層のアカマツによる相対照度の減少率は40~50%程度といえよう。以後、下層に至るにつれ、急激に相対照度は減少している。9mから6mまでの高さでの減少は、亜高木層のソヨゴによるものであり、8,000ルクスから1,000ルクス程度にまで

写真3. 自然保護センターセンター棟西のアカマツ林内の様子.

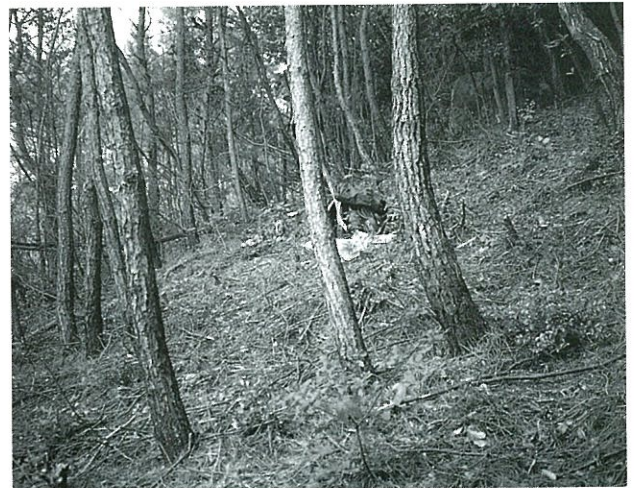
写真6. 林床が燃えたアカマツ林内の様子.
