岡山県自然保護センター湿生植物園

3. 設立後4年目から6年目までの管理

MANAGEMENT OF MARSH LANDS GARDEN
IN THE OKAYAMA PREFECTURAL NATURE CONSERVATION CENTER
3. MANAGEMENT REPORT 4TH YEAR TO 6TH YEAR FROM ESTABLISHED

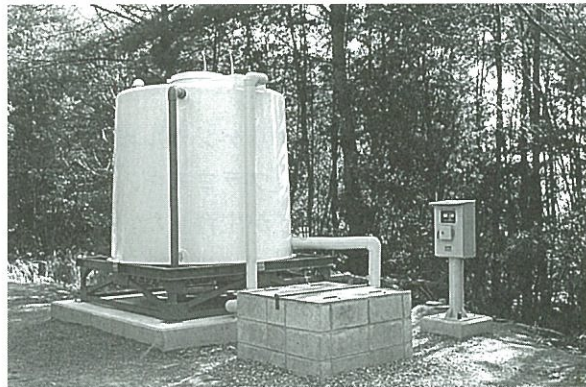
写真4. 完成した井戸の施設. 手前のブロックの地下に井戸が掘られている.

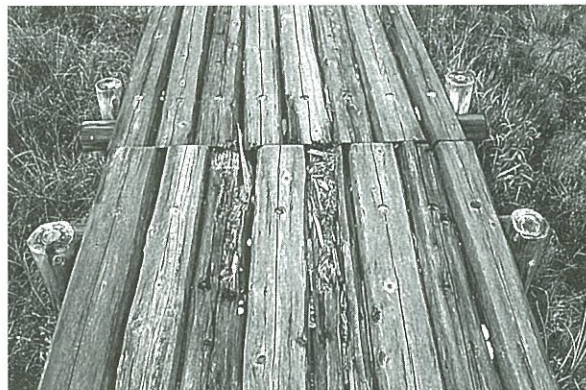
①丸太が腐り始めた (写真5)。

②丸太の両側は座板でボルトによってしっかり固定されていたが、座板が腐ったため、止めているボルトがはずれた。

③歩くとシーソー状態となって危険な状態であった。

写真5. 痛んできた木道. 継ぎ目から腐り始め、続いて座板が折れた.

④丸太をかませてボルトを締め直すなどの応急措置をした。

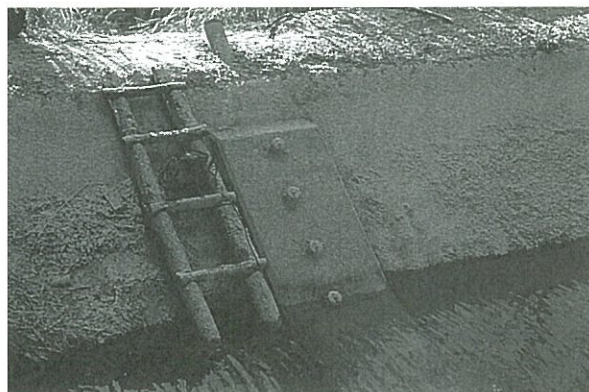
写真3. 西谷池の樋. 堤防を修理した後樋を新設した. 取水量は取水口のパイプのふたで調節する.

- ①西谷池の土手を修理した。
 - ・西の谷池の土手の端からしみ出しがあったのをしばらく放置していた。
 - ・今後のため土手の補強工事を行った。
 - ・補強のための土は西谷池の山側を削って集めた (図1⑦)。
 - ・土手の裏側から土を盛りつけて補強し、防水シートを全面に張り付けた。
 - ・土手の工事は7月6日に水を抜き始め、8月5日に完了した。
- ②西谷池の土手に樋を新設した (図1⑧)。
 - ・湿原への水の取り出し口をつくるため、樋を新設した。
 - ・古い樋があったが、泥が詰まっていた、機能していなかった。
 - ・ビニルパイプを使い垂直に等間隔で5カ所から給水できるようにした (写真3)。
 - ・取水する水量は、ねじ込み式のふたをゆるめ、ふたとパイプとの間に隙間をつくり調整できるようにした。

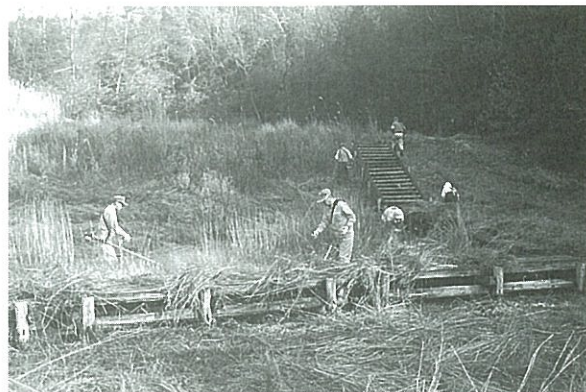
写真6. 東の谷の草刈り作業. 地元のシルバーさんに全面刈りをお願いした.

- ・町のシルバー人材センターから派遣された10人程度が草刈り機で刈り取った(写真6)。
- ・刈り取った草は全部搬出してもらった(写真7)。

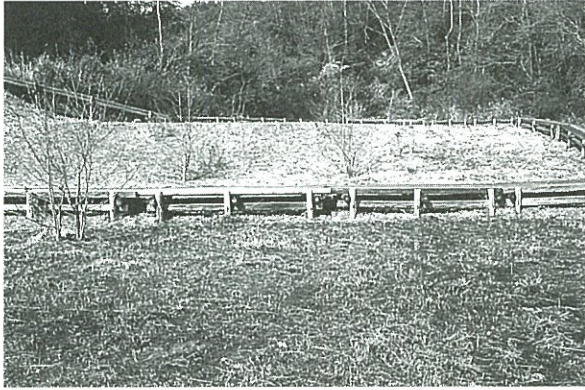
写真7. 東の谷の全面刈り取り後の様子. 湿原内部には植物の地上部はなくなっている.

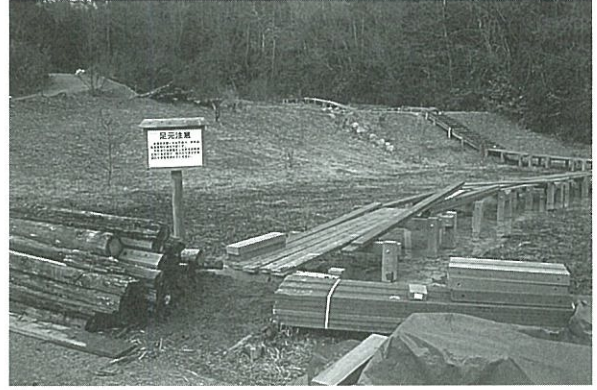
①木道の痛みが激しくなり、歩行に危険が生じたため、全面改修した。

写真9. 木道の修理. 古くなった材料(左)と新しい材料(右). 看板は, 木道が腐ったため, 歩行に注意をうながすために設置したもの.

- ・古い材料はスギの間伐材であったが、新しい材料はボルネオでセラランガン・バツと呼ばれる堅くて腐りにくいものを使った。

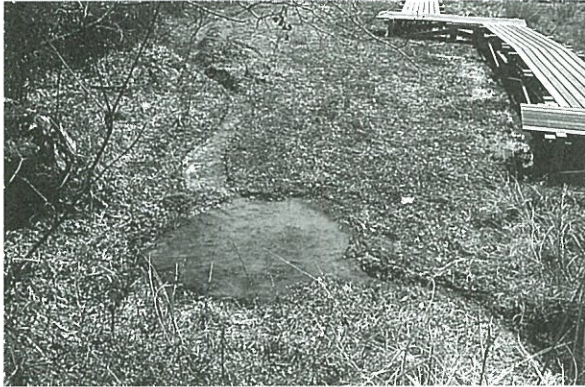
- ・西の谷北側の湿原内に乾燥した場所があり、たまりと水路を設けて乾燥化を防いだ。
- ・シルバーさんの協力で平成9年3月に木道の修理と平行して実施した。
- ・たまりをつくるのは、その部分からしみこんだ水がゆっくりと湿原内部を湿らせるようにするためである。

写真8. 乾燥気味であった西の谷北側斜面に沿ってたまりをつくった.

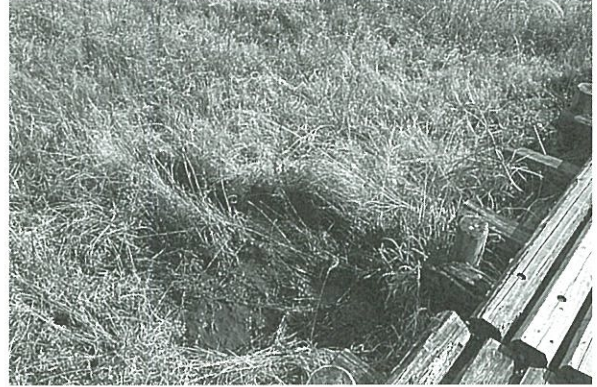
①西の谷の湿原内で植物が茂ったため、ミミカキグサなどの小さい植物が光を受けにくくなっていた。

写真10. 西の谷の湿原内に泥を投げ入れた. 草が茂るのを抑え, 一年生草本が生育できるようにした.

②水たまりにたまった泥をバケツですくい取り、湿原内部にまいた(写真10)。

③その部分は泥が草をなぎ倒し、日当たりのいい環境が作り出せた。
