岡山県自然保護センター湿生植物園

5. 設立後7年目から9年目までの管理

岡山県自然保護センター 西本 孝

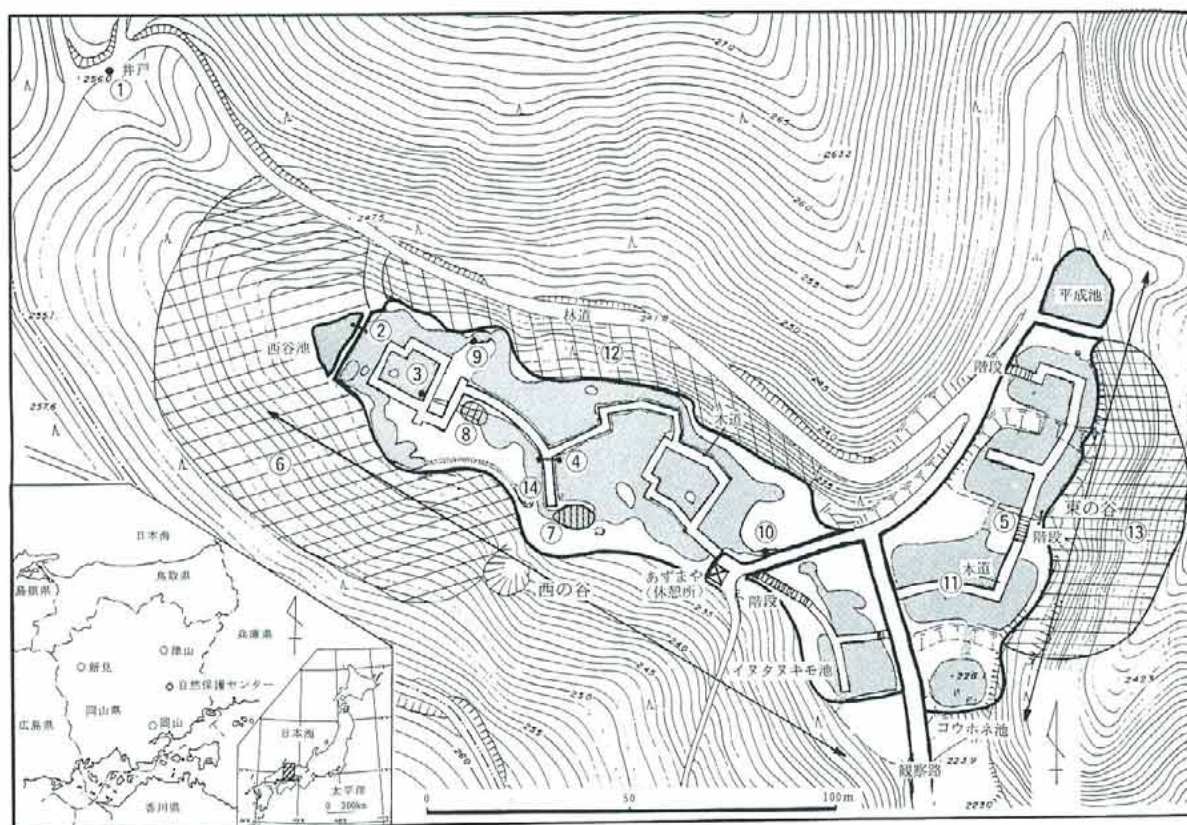
図1. 湿生植物園の位置および名称。右側を「東の谷」、左側を「西の谷」と呼ぶ。網掛けで示した範囲は水が常時ある場所を示している。図中の番号はその後の改良が加えられた地点を示す。①量水器新設、②西谷池の植、③西の谷上部のたまり、④木道の下にできた新しい流路、⑤階段の下が削られた場所、⑥草刈りをした範囲、⑦イノシシによる攪乱箇所、⑧湿原内部の補修箇所、⑨と⑩流路の確保を必要とする箇所、⑪木道の下にできたたまりの補修箇所、⑫アカマツ-コナラ林でコナラの間伐や下刈りをした範囲、⑬アカマツ林内の下刈りした場所、⑭クサレダマの生育箇所。

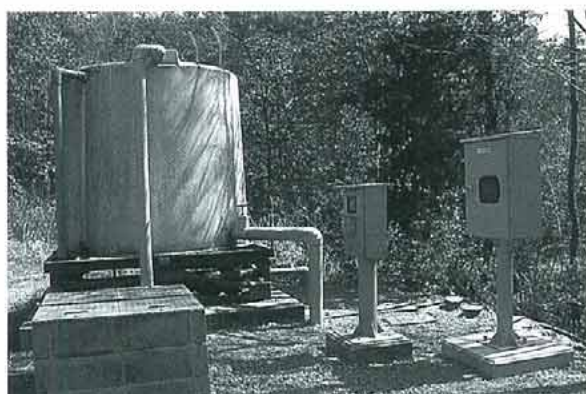
写真1. 井戸に設置された水量コントロールパネル（右端）（1998年3月30日撮影）.

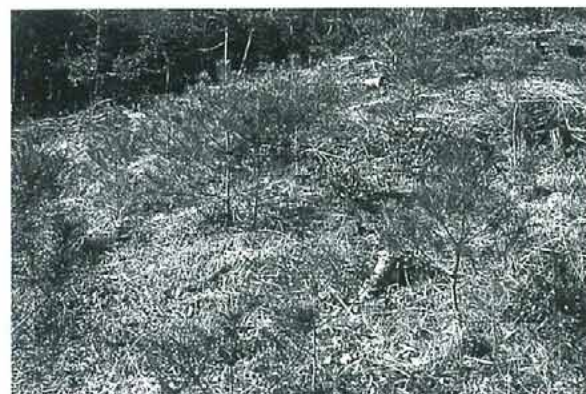
写真3. 西の谷で全伐したアカマツ林跡で成長してきたアカマツの稚樹（1998年3月15日撮影）.

- ①東の谷では全面草刈りを中止した。
 - ・これまで毎年1回行ってきた東の谷の湿原部での全面刈りをやめた。
 - ・刈り取りをする限り遷移が進まず、一定の植物しか生えなくなっていたため。
 - ・遷移を進行させ、当初の目的である高茎草本型湿原をめざして管理を進めるようにした。
- ②西の谷は湿原内部は選択的除草のみで、草刈りはしなかった。
- ③西の谷の奥側の南側斜面ではマツの低木や芽生は残してほかの樹木や草を刈り取った (図1⑥; 写真3)。
 - ・開所当時のマツ林にもどすために刈り取りを実施した。

- ・芽生えてきたマツの稚樹を育てるため、ほかの草や樹木を刈り取った。
- ・刈り取ったものは極力搬出したが、幹など運びにくいものの一部はその場に残した。

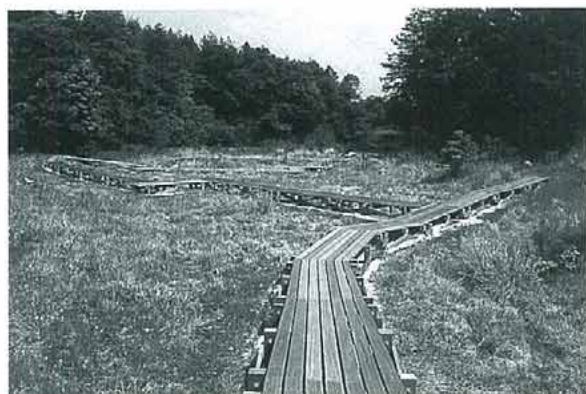
写真2. 西の谷に新設された木道の下にマサ土を入れた（1997年5月12日撮影）.

- ①木道の修理後、良好な状態で利用できた。
- ②西の谷では木道の下にマサ土を入れた(写真2)。
 - ・木道の下に水が流れ込まないように湿原面よりも高くした。
 - ・入れてから1ヶ月間、マサ土からの浸みだした細かい砂で湿原内の水が褐色に濁った。
- ③木道の下が新たに水の通り道になった (図1④)。
- ④7月の多量の雨により、通常の水路に枝や葉がつまったために、木道の下を流れる別のルートができた。
 - ・通常の水路のゴミを除去して対応したが、新たなルートは、今まで水が回りにくかったところにも供給されるため、そのまま利用することにした。
- ⑤東の谷の木道で、階段部の下が削られた (図1⑤)。
 - ・梅雨時期にかなりの雨が降ったことにより、土手にせき止められていた水があふれ出し、階段の下を削ったと思われる。
 - ・階段下に土砂を入れて補強するとともに、別の排水ルートを掘った。

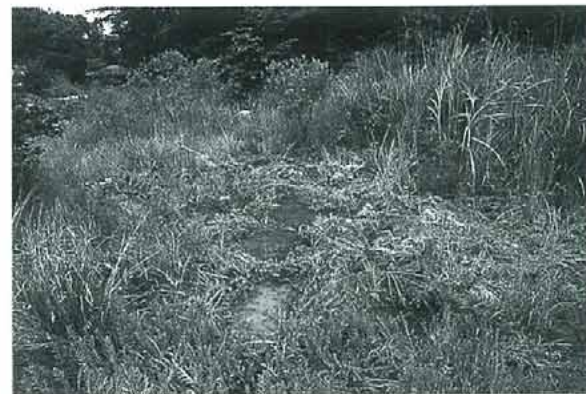
- ①湿原内の一部にイノシシによるとみられる堀跡ができた(図1⑦)。
 - ・7月から8月にかけて大きなものだけで17ヶ所できた。
 - ・湿原内部から周辺部にかけてカモノハシなど大型の植物が茂った場所を中心に掘り起こされた。
 - ・掘り起こされた後には、適当な大きさの水たまりができあがった。
 - ・茂りすぎて湿原として良好な状態でなかった場所であったが、攪乱により初期状態にもどり、管理次第では多様性の高い状態を維持できることが期待された。

写真4. イノシシによる堀跡（1997年8月15日撮影）.

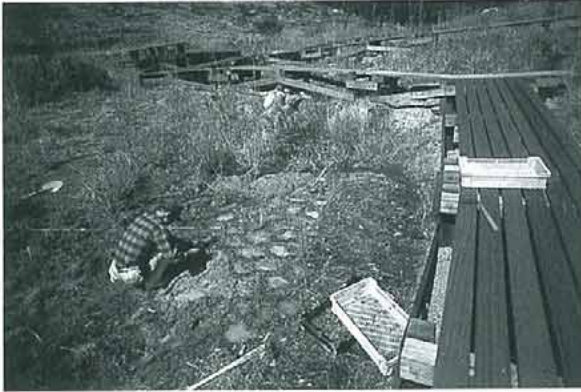
写真5. 西の谷の流路の補修. 流れが滞った場所でうろこ状植栽を行った(1998年4月10日撮影).

③西の谷流路修理(図1⑧)(写真5)

- ・土砂が貯まって、流れが滞った部分を修理した。
- ・貯まった土砂を削られた部分に移動し、湿生植物をうろこ状植栽で植え直した。

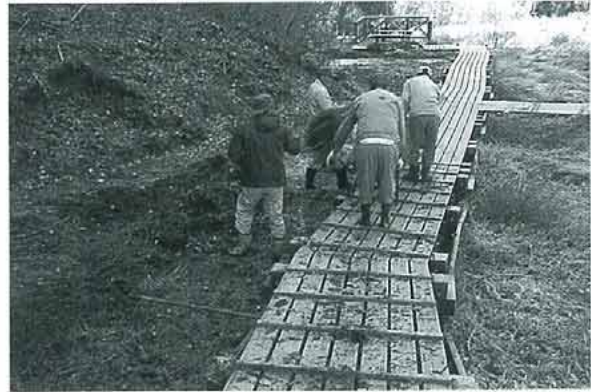
- ・斜面から落ちてきた落ち葉が貯まって腐植となっていたため、落ち葉を含んだ表土を除去した。

写真7. 東の谷で湿原内に溜まった落ち葉をシルバーさんに除去していただいた(1999年2月8日撮影).

- ②東の谷の上部の湿原内の表土を除去した(写真7)。

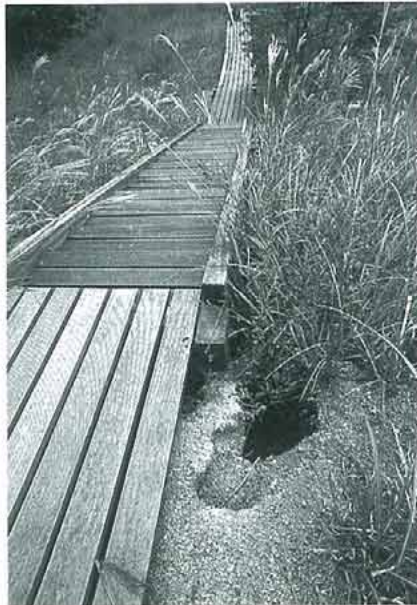
- ③東の谷の階段部で、一度補強した土砂が流された(図1⑤;写真6)

写真6. 台風時の大雨により逃げ場を失った水が本道の階段の下を流れた(1998年10月21日撮影).
