報 告

内海谷湿原自然再生活動

Effect to Conserve and Restore the Environment of the Utsumitani Moor in the Hiruzen Area

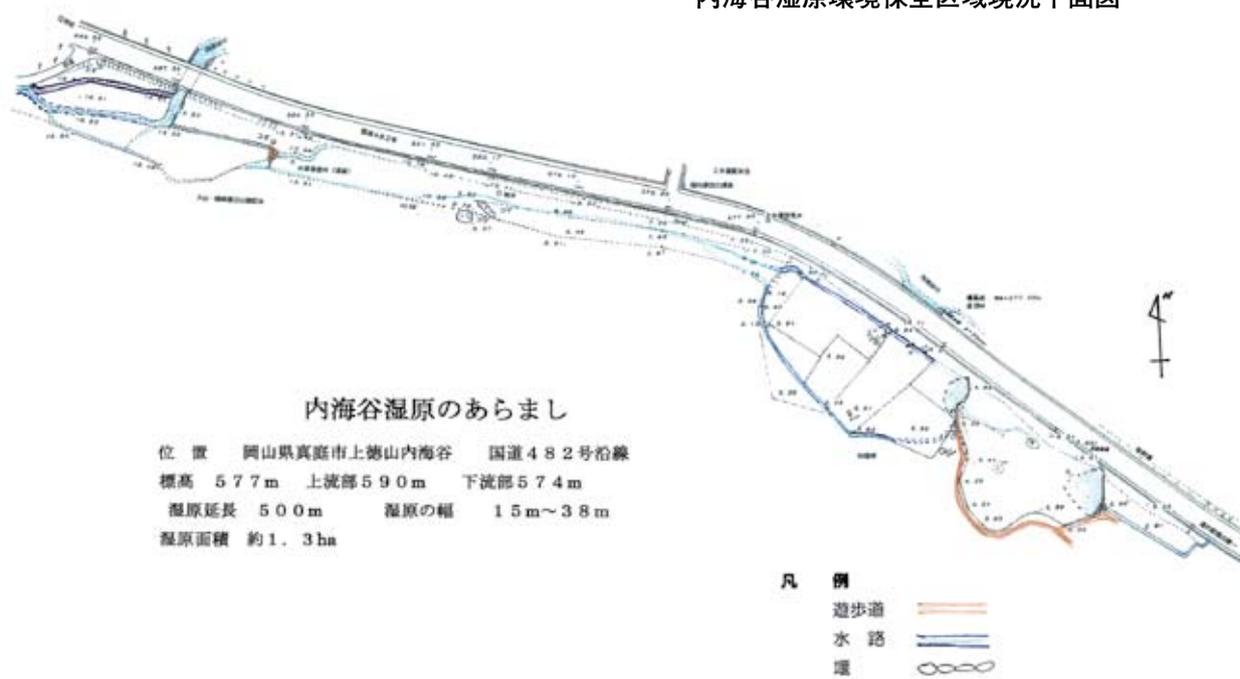
図2. 内海谷湿原の湿原域の平面図. 測量の経験のあるボランティアが作成した.

内海谷湿原は真庭市蒜山上徳山に位置しており、内海谷川の源流部で、県境の分水嶺のすぐ下流側にある（図1）。湿原域では測量技術を持ったセンターボランティアが測量を行い、平面図が作成された（図2）。その結果、湿原域の延長は約500m、幅は15~38mで面積は約1.3haであることが判明した。湿原の標高は574m~587mの範囲にあり、高低差は13mで、一部で急斜面があるが全体としてはなだらかな傾斜を持った湿原となっている。すぐ脇を国道487号線が通っている。なお、

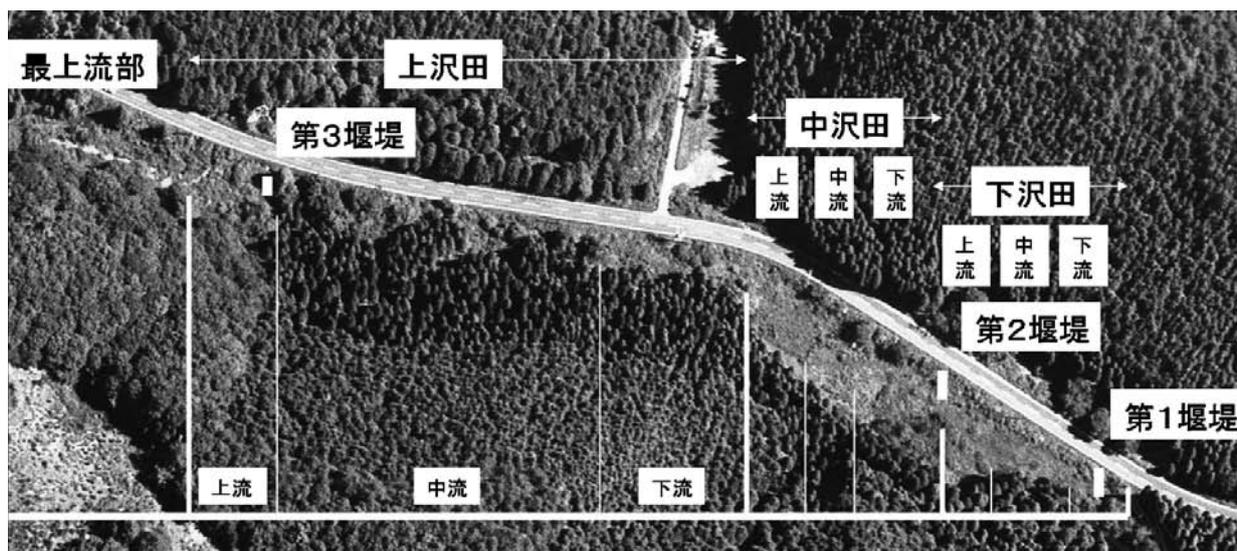
図3. 内海谷湿原の湿原域の各部分の名称. 上流部から最上流部, 上沢田, 中沢田, 下沢田と4つの部分に分けて, 上沢田から下沢田まではそれぞれ上流, 中流, 下流の3つの部分に分けた.

内海谷湿原の湿原を含む範囲での航空写真による経年変化を示すとともに(付録. 航空写真1~3), 作業するにあたり湿原域の名称を決めた(図3)。

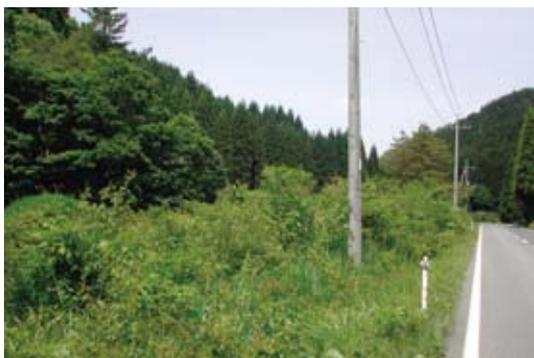
写真1. 国道脇にある湿原はほとんどわからなくなっていた (2002.6.8).

次に2002年に行った調査結果(西本, 2006)をもとにして, 保全作業に入る前の湿原の植生についてまとめた。国道脇に沿って生育していたタニウツギなどの低木に遮られて, 湿原域の大部分は国道からは認識できない状態となっていた(写真1)。湿原域ではツルヨシ群落, オタカラコウ群落, ヤマアゼスゲ群落, コイヌノハナヒゲ群落, タニウツギ群落, ヤマヤナギ群落, ススキ群落が認められたが, 良好な湿原植生の面積はごくわずかになっていた。

タニウツギ群落は国道に沿って成立した群落であり、国道の整備時に排水路を設置するために掘り出された残土を湿原と国道の間に帯状に捨てたと考えられる部分にタニウツギなどの先駆性の植物が侵入することによって形成されたものと考えられた(写真1)。前回の報告では、「近年の道路整備により側溝が完備されて乾燥化の傾向がうかがえる」(波田, 1984)として、すでに側溝の存在が湿原を乾燥化させる懸念材料となっていることが指摘されていた。この側溝に沿った部分の残土上に低木林が成立したことは、湿原域の周辺部分ではすでに森林化が進んでいることを意味しており、湿原域の乾燥化、湿原域の縮小化が避けられない状態となっている。

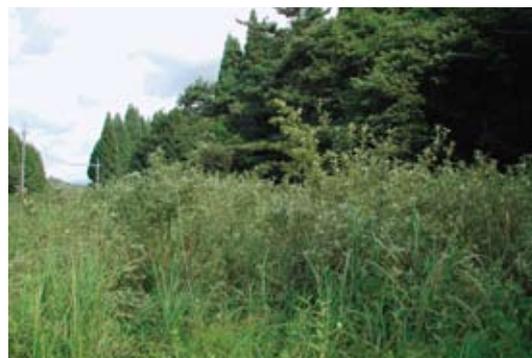
写真5. 湿原内には2 mほどのヤマヤナギが群生していた (2002.7.27).

ヤマヤナギ群落はヤマヤナギが低木層に優占し、中沢田でオタカラコウ群落に隣接して成立していた群落である。前回の調査ではアゼスゲ群落オタカラコウ-ヤマヤナギ群とされていた群落の分布域に成立したと考えられ、ヤマヤナギの成長と分布域の拡大にともなって、オタカラコウ群落との共通する種はオタカラコウやミゾソバなどの限られたものになったと考えられる(写真5, 6)。

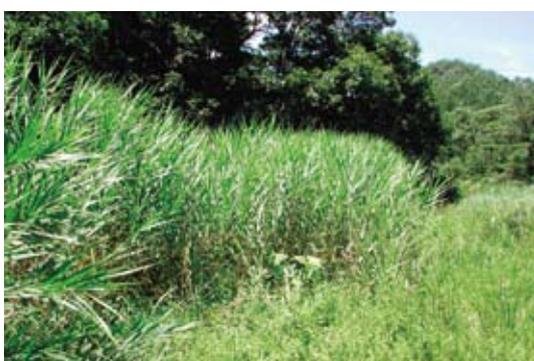
写真2. 湿原内にはツルヨシが群生していた (2002.6.22).

ツルヨシ群落は前回1982年でも認められたが, 前回の調査では湿原域の上流部の放棄水田に発達していたものであったが, 今回の調査では上流部の放棄水田ではツルヨシは生育しておらず, 替わってススキやチマキザサが生育する二次草原へと変化していた。今回ツルヨシ群落が認められたのは下沢田で, 良好な湿原植生であるコイヌノハナヒゲ群落に隣接して発達していたことから, ツ

ルヨシが流水の影響を受けて攪乱を起こした場所に侵入して、生育範囲を広げているものと推測された(写真2)。

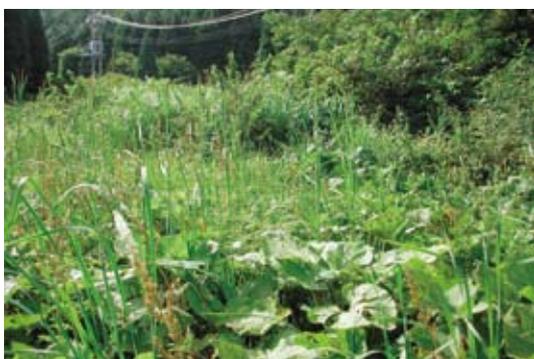
写真3. 湿原域にはオタカラコウやヒメガマが群生していた (2002.6.22).

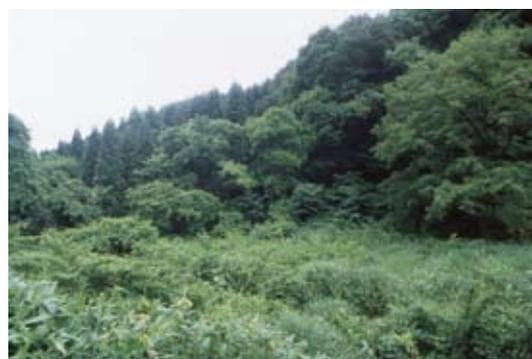
写真7. 湿原上流部ではササが群生しており、湿原は見られない (2002.6.22).

上沢田上流域は前回の調査では放棄水田跡とされ、湿原に復元しつつあることが指摘されていた。しかし、今回の調査ではススキが侵入するとともに、チマキザサが群生するようになり、つる植物も繁茂するようになった結果、次第に森林に向けての遷移が進行していることが明らかになった(写真7)。

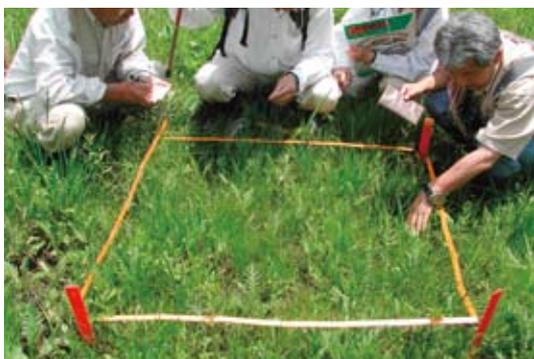
写真4. 残されていた良好な湿原部分での植生調査の様子 (2002.6.8).

2002年～2004年にかけての期間、岡山県による自然環境保全調査が内海谷湿原を含めた岡山県内の主だった湿原を対象に行われた（西本，2006；西本，2007；西本，2008）。この調査の現地調査には、湿原に興味のあるボランティアが調査補助として参加しており（写真4）、様々な湿原を訪れ、調査を行うことで、内海谷湿原を含めた岡山県内の湿原の特徴や悪化の現状を知り、目指すべき「安定した湿原植生」がどのようなものであるか、ボランティア自身が認識する機会となったと考えられる。

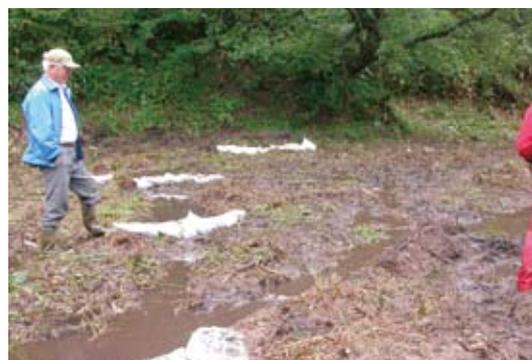
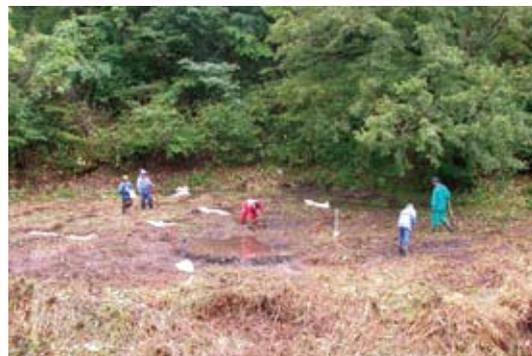
写真22. 土嚢を積んで流れを遮断して小さな溜まりをたくさん造った（2004.9.22）.

写真23. 上沢田の上流部ではたくさんの小さな溜まりで水浸しにした（2004.9.22）.

上沢田の上流部はチマキザサが全面を覆うことで乾燥化が進行していた。このため、一面に覆っていたチマキザサを業者に重機で除去してもらった後(写真21)、土のうを使って小さな溜まりを多数つくって、水が全体を覆って流れるように工夫しながら作業を進めた(写真22, 23)。こうすることによって、ササの地下茎が腐ってしまいササが枯れてしまうと予想された。

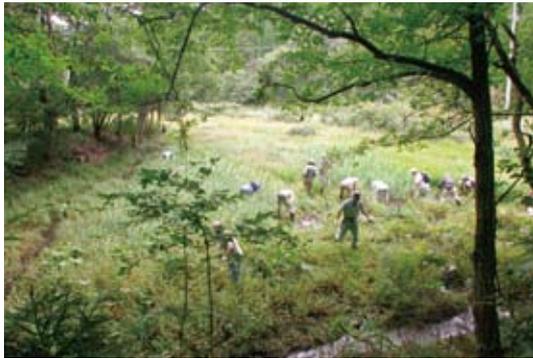
写真25. 下沢田での雑草の除去作業
(2005.9.23).

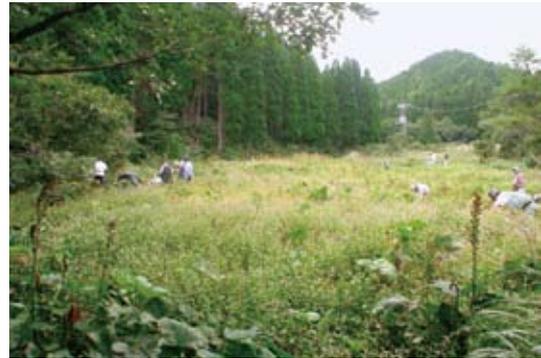
写真29. 中沢田での雑草の除去作業の様子
(2005.9.23).

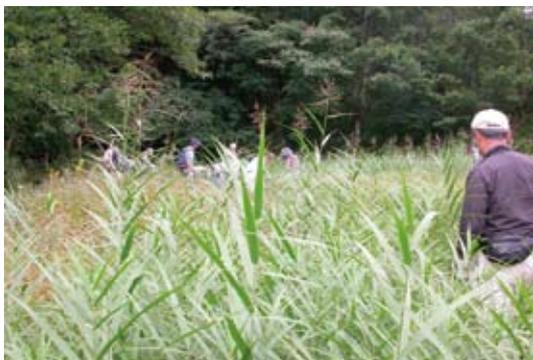
写真26. 全面刈り取りした1年後にも下沢田
で群生するツルヨシ (2005.9.23).

初年度に引き続いてツルヨシを除去する作業は下沢田で行った(写真25)。ツルヨシは全面刈り取りを実施した翌年には株がまだ元気であり、多数の茎が人の背丈くらいまでになっていた(写真

26)。ツルヨシの株は鋸鎌を使って根を伐り出して株全体を掘り起こして土ごと搬出した。搬出した跡地ではヤマアゼスゲとの境界が明瞭になっていた(写真27)。掘り起こした跡には小さな穴が無数にあいていたが、作業を繰り返すことで株は減少していき、株がなくなった2008年頃になってイトイヌノヒゲやムラサキミミカキグサが生育するようになった(写真28)。このうちムラサキミミカキグサはこれまでの植生調査では記録されていなかった種類であったことから、かつては生育していたものの遷移の進行により消えてしまっていたが、埋土種子として保存されていたために、芽生えることができたと考えられる。

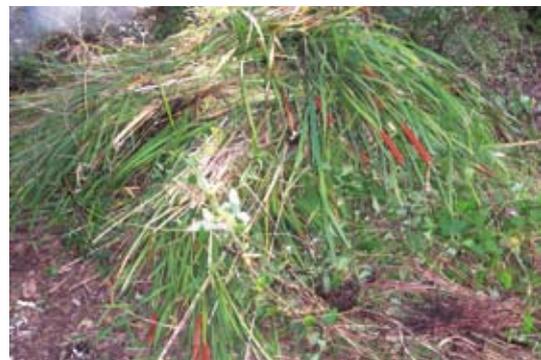
写真30. 除去したヒメガマ. 6年目の作業で
もたくさん除去した (2009.9.21).

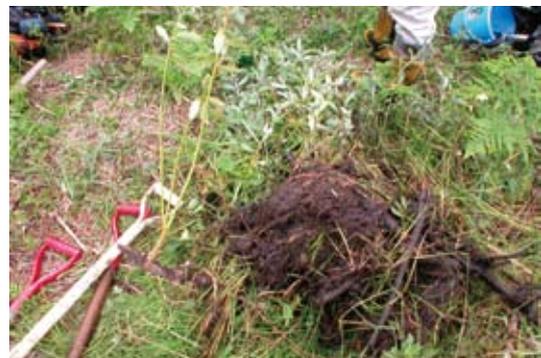
写真31. 掘り出したヤマヤナギの株
(2005.9.23).

ヤマヤナギは地下部に太い根を持っており、一部では幹が泥に埋もれて地中深くにまで入っていることもあったため、掘り起こして除去するには多大な労力を要した(写真31)。地上部に出ている枝だけを伐り落としただけでは、毎年次々と枝が伸びくるために、スコップを使って根も一緒に掘り起こしていった。これによりヤマヤナギは目立って少なくなった。

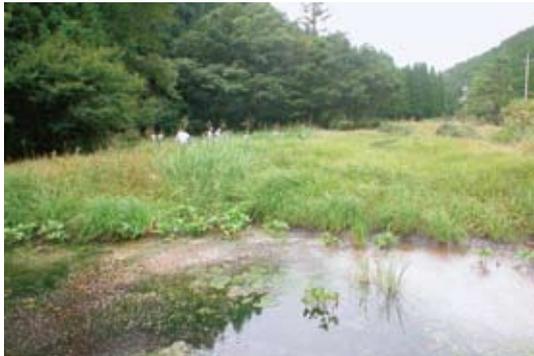
写真33. 第1堰堤に溜まった水で湿原全体の地下水水位が保たれるようになった(2005.9.23).

堰堤を造成した翌年の2005年には第1 堰堤に溜まった水によって下沢田全体が湿った状態に保たれるようになっていた(写真33)。2006年には堰堤上には土のうから草が生えて堰堤は強固になっていたが、土のうの表面には高低差が出てきたために、水が流れ出る位置を調整する目的で土のうを積み足した(写真34)。5 年目(2008年)の作業中に水漏れが見つかり調べたところ、堰堤の脇に生えていたヤマヤナギの根が土のうのすき間に入ってきたことが原因となっていることが判明した。そこで土のうを取り除いて根を切り取って除去し、再び土のうを積み上げた。

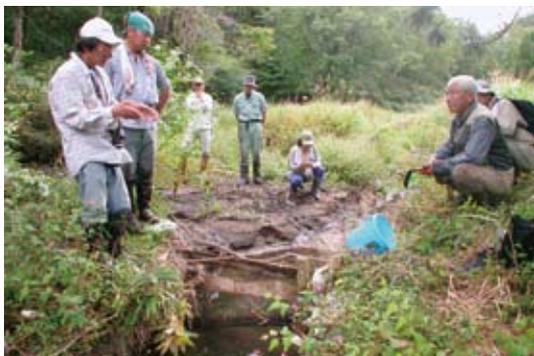
写真35. 第3堰堤が雪解けの水と大雨によって流されてしまっていた(2005.9.23).

第3 堰堤は堰を造成した翌年の2005年には上流部から多量の水が流れて来たことによって堰堤が破壊されていた(写真35)。地元にいるセンターボランティアに確認したところ、雪解け時の大雨による大量の水が押し寄せたことが原因であることが判明した。最上流部の堰堤もこの時に破壊されていたことから、最上流部の堰堤の修理とともに第3 堰堤の修理が必要となった。最上流部の堰堤の修理は専門業者に後日お願いすることとして、第3 堰堤の修理を作業期間中に実施することとして作業を始めた。強度を高めるために杭を打ち込み、土のうを積み上げて、これまで以上の強度を確保した(写真36, 37, 38)。最上流部の堰堤では前年に造築した堰堤が(写真16)、竹で造ったしがら部分に上流からの枝や葉が雪解けの多量の水とともに流されてきたために引っかかり、水

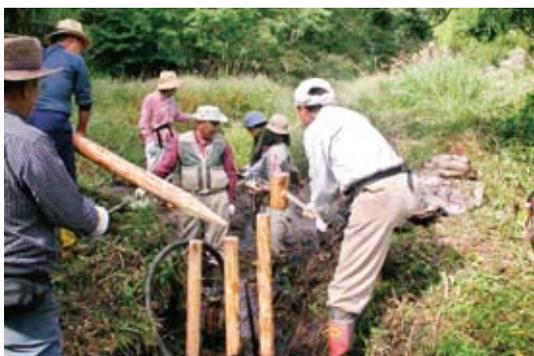
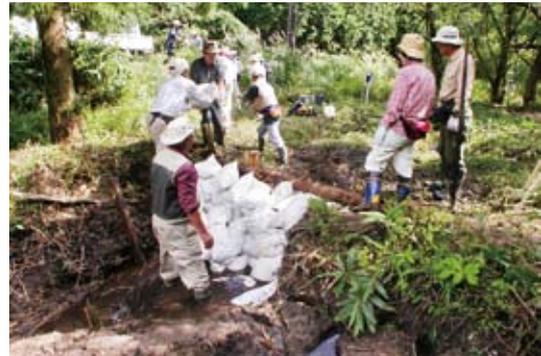
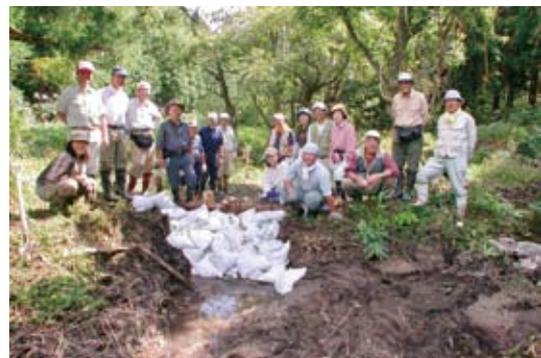
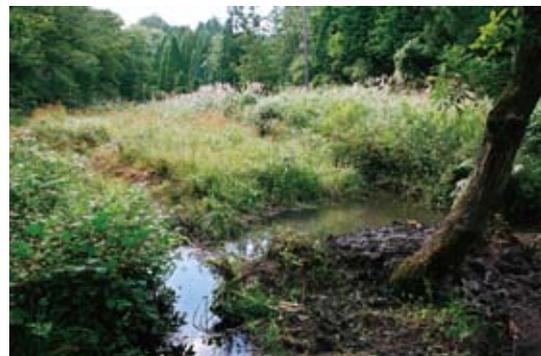
写真36. 第3堰堤の修理. 杭を打ち込んで補強した(2005.9.24).

写真37. 第3堰堤の修理. 土嚢を新たに調達して積み上げた(2005.9.24).

写真38. 修理が完了した後の第3堰堤(2005.9.24).

写真39. 修理を終えて水が溜まった第3堰堤. 下流へ必要量流した(2006.9.23).

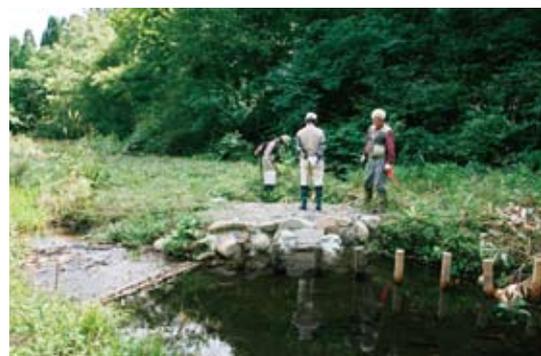
写真40. 最上流部の堰堤. 常時は左側に流れ、必要量を板で調整した(2006.9.22).

の流れをふさいだことにより、湿原側の流路となっていた堰の上を越した水が堰全体を削ってしまっていた。このために、湿原へ向けて多量の水が流れて、第3 堰堤まで押し流していたことが判明した。最上流部の堰堤を修理して、多量の水が流れてきたときには、左側にスムーズに流れることができるようにして、湿原側の取水口は葉や枝でつまらないように工夫をするとともに、常時流れる水は土管の入り口に板をかませることで水量が調整できるように工夫した(写真40)。

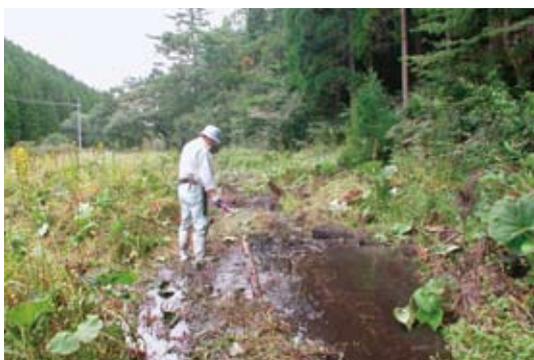
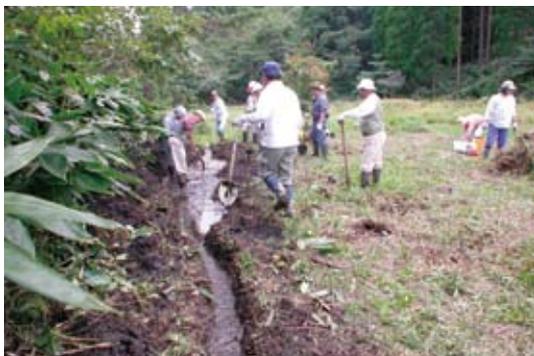
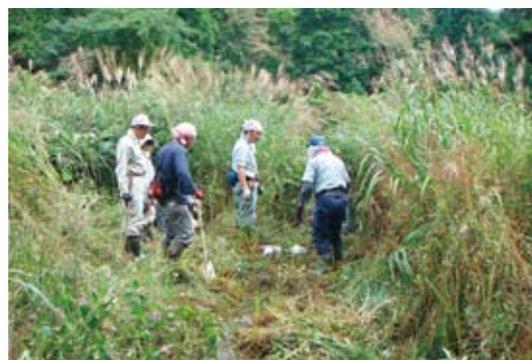
写真42. 中沢田の植林側で湿原域の周辺の流路を掘削して、常時の流路とする (2005.9.24).

写真46. 上沢田の上流部で増えたススキを水攻めにするために水路をつくる (2008.9.23).

写真43. 中沢田の国道側も湿原域の周囲に流路を造る (2005.9.24).

下沢田と中沢田では湿原域の周辺をめぐるように水路を造るように設計していたことを受けて、2 年目にも継続して水路の補修と必要に応じて新設を行った。特に中沢田ではスギ植林との境界付近ではスギの倒木が湿原内にまで倒れ込んでおり、鋸を使って伐りながら、倒木を移動させて流路を確保した(写真41)。この結果、水が湿原域にまで広がってきて湿原域の周囲に水がゆっくりと広がって流れる範囲が拡大した(写真42)。また乾燥化が進んでいた国道側にも流路を造ることにして、唐ぐわやスコップを使って水が流れるようにした(写真43)。この時、流路が固定されてしまえば、水路は水流によって底が深くなることが予想されたために、所々に石を利用して堰をつくり、流速を抑えてゆっくりと流すように工夫するとともに地下水位を下げないように配慮した。

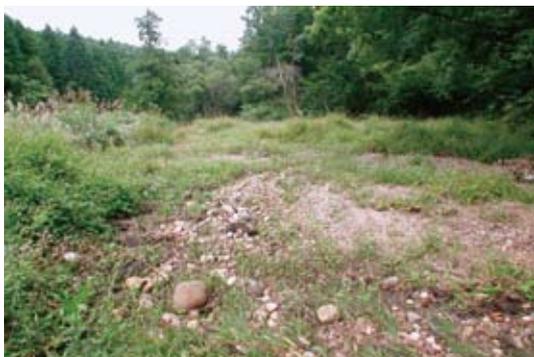
写真44. 上沢田上流部では前年に造った池が増水により埋まっていた (2005.9.23).

上沢田の上流部では、最上流部に造築していた堰が春の雪解け時に降った多量の雨によって壊れてしまい、湿原域に土砂とともに流れ込んだために、造った小さな堰が埋まってしまっていた(写真44)。最上流部の堰は修理されて、一定量の水が流れるようになっていたことを受けて、再度水の流れを考えて、全体に水が行き渡るように調整した(写真45)。その後ミゾソバやツリフネソウなどの一年草が増加したが、乾燥しやすい場所ではススキも相変わらず株を拡大してきたことから、水路を縦横にめぐらせてススキは水攻めによって衰退させるようにした(写真46)。この時、水が下流に向けて一気に流れないように、土のうや杭を使って小さな堰を造っていった(写真47)。この時水路は深く掘らないように注意して、乾燥

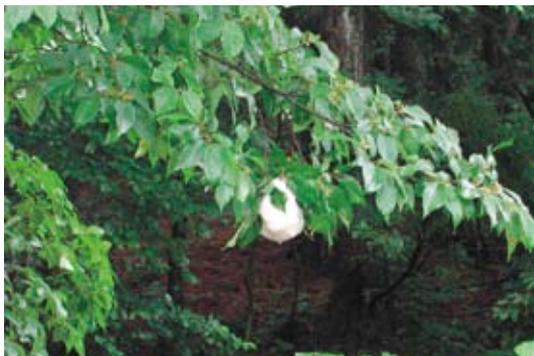
写真49. モリアオガエルの卵塊 (2005.7.3).

く、湿原内の何か所かでも確認されたので、その数も含めて数えた。その結果、2005年7月3日には5卵塊を確認し、その後2006年7月2日には24卵塊を、2008年7月6日には20卵塊を確認した(写真49)。

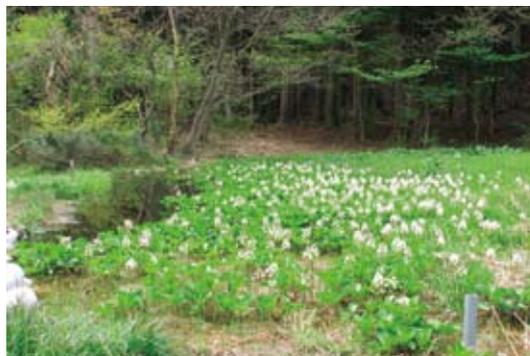
写真55. ミツガシワ (2009.5.4).

湿原域に造った堰堤の後背部はそれぞれ小さな溜まりとなったが、第1, 2堰堤にはミツガシワの株を地元から採集して2004年に導入した。翌年には第1堰堤ではミツガシワが生育域を拡大して、池の半分を覆うようになり、2008年からは春の開花期には白い花が目立つようになり、撮影ポイントとして知られるようになっていく(写真55)。ミツガシワは地元では天然記念物として生育地が指定されるなど貴重な植物として大切にされてきたが、生育地の湿地が乾燥化によって消滅

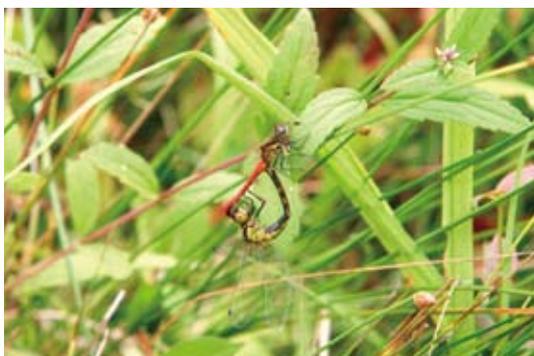
写真52. 交尾するヒメアカネ (2008.9.22).

2006年9月22日には5個体の確認にとどまったが、2007年9月、2008年9月、2009年9月の作業時にはいずれも多数の交尾個体を確認した(写真52)。2009年9月にはあちらこちらで交尾や産卵をするペアを見かけた。

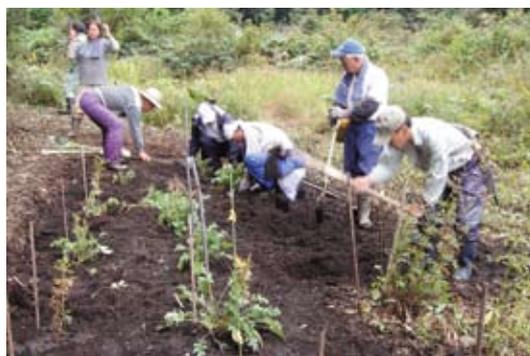
写真56. オミナエシを植え付ける (2009.9.23).

遊歩道沿いにはトキワイカリソウやスマレ類が生育する斜面があるが、スギの植林によって日陰となったり、倒木が放置されたり、タニウツギなどの低木が生育していたりしたことから、個体数が少なくなっていた。この場所では倒木や低木を除去することによって日当たりを良くして、これらの草本植物が多数生育できるように配慮して整備した。また、所々にある夏緑広葉樹林下ではクサボタン、オオバショウマ、サラシナショウマ、ゴマナ、オオユウガギクなどが生育していたことから、将来的には湿原周辺の森林は夏緑広葉樹林に誘導して、林下で生育するこれらの植物が多く開花できるように考えて、日当たりが適切に確保できるように枝を除去するなどの整備を行った。また、ギフチョウの食草であるヒメカンアオイを移植するとともに、湿原が展望できる場所では生えていたチマキザサの根茎を取り除いてオミナエシやマツムシソウが生えるような草原を目指して整備した（写真56）。

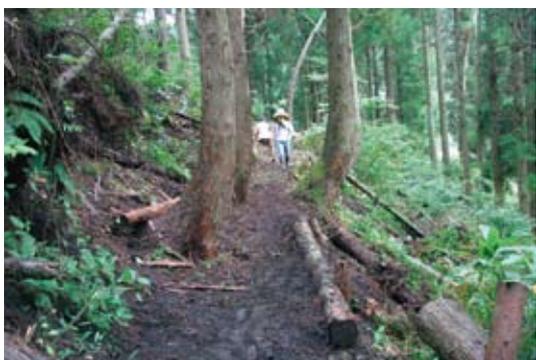
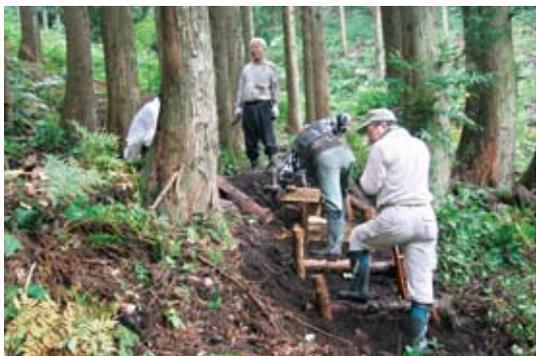
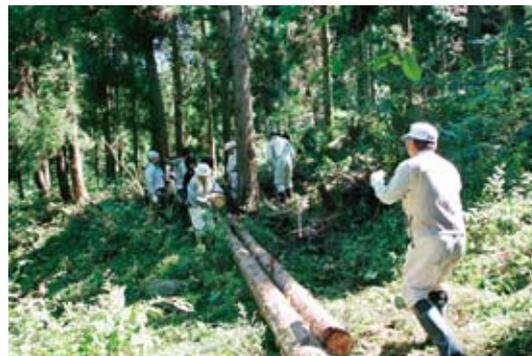
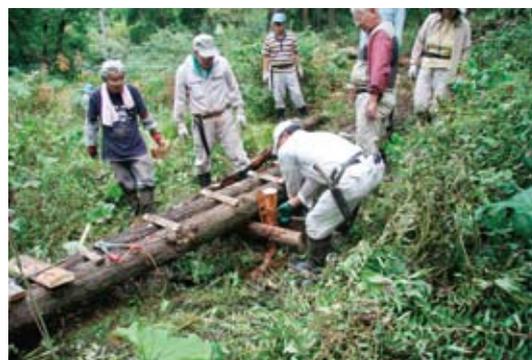
写真61. スギの倒木を利用して、丸太の橋を造った(2006.9.23).

写真58. スギの倒木は遊歩道の土留めとした(2007.9.23).

写真62. 橋には丸太がずれないように、杭を打って橋桁をつけた(2007.9.23).

写真59. 細い倒木や枝は加工して階段の支えとした(2007.9.22).

湿原の南側には斜面を利用してスギが植林されていた。湿原に近い斜面は急であるために、大きくなったスギは積雪によって根が滑るなどして倒木が目立っていた。倒木の一部が湿原にまで倒れ込むなどしていたが、そのまま放置されていた（写真57）。湿原面から2～3m程度斜面を登ったところにはスギの苗を植えたときにつけられたと思われる排水のための浅い溝が残されており、この溝の周辺を整備して人が2人程度通れる幅の遊歩道とすることになった。遊歩道は歩きやすいように配慮して、スギの落枝を除去したり、切り株を掘り起こして撤去したり、同時に、倒木を適当の長さに伐って利用することで斜面との境界の土留めにしたり（写真58）、急な場所では階段を造ったり（写真59）、様々な工夫をした。また遊歩道の山側の斜面にはトキワイカリソウやヒゴスマレ

上沢田の下流部から中流部にかけては南側の斜面から湿原域に向けて小さな谷がいくつかあり、それぞれの谷に沿ってはオタカラコウやアケボノソウなどの高茎草本が群生していた。遊歩道を散策するときには群生する花を楽しむことができるようにするため、この谷を横断するように丸太の橋を架けることになった。スギの倒木を利用して、作業に参加した人たちが協力し合って丸太を並べていった。均一でない丸太は並べる際には太さを調節するために、枝先と株元を交互にして並べたり（写真61）、歩きやすいように表面に凸凹が少なくなるようにしたりして位置を慎重に決めていった。また、橋梁の構造に詳しいボランティアの指導を受けて、丸太がずれないように杭を打って補強をする（写真62）とともに、端材を利用して横木を表面に打ち付けた（写真63）。こうして湿原の周囲を巡りながら、湿原域の植物とともに林縁の植物が観察できるような遊歩道づくりを進めていった。これらの作業は、地元住民を含めた都市部からやってきた多くのボランティアの協力を得て、安全に配慮して互いに助け合い楽しみながら着実に実施された（写真64）。

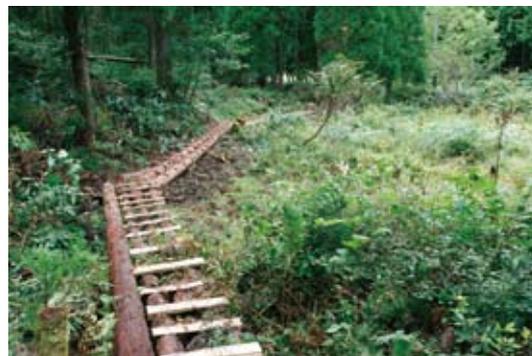
写真63. 歩きやすいようにに棧を打ち付けたり、補助丸太を追加したりした(2006.9.24).

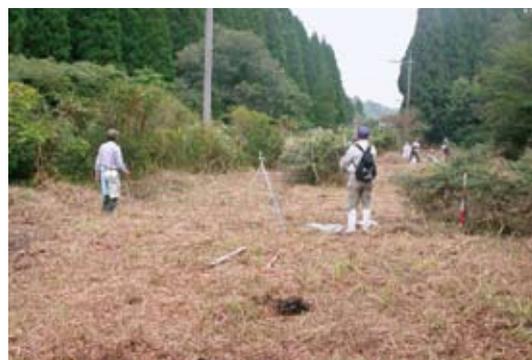
写真68. 測量技術を持ったボランティアによる測量の様子(2004.9.20).

2004年の活動開始当初、まず問題となったのが、作業計画・説明等に使用していた森林基本図（縮尺：5千分の1）が、湿原部と周囲の森林の境界があいまいなため、作業計画の立案、必要な資材量等を検討する際に支障があることであった。ミーティングの際、参加していた市民より、「測定の経験があるので、測量機材が調達できれば測量を行いたい」という提案があり、地元住民が川上村役場（当時）に交渉し、機材を借用して測量が行われた（写真68）。その結果をもとに作成された平面図が図2である。この図は2005年以降の保全活動で使用されており、保全活動の基礎資料となっている。
