岡山県自然保護センター湿生植物園 1. 基盤地形の造成と植生移植の方法

岡山理科大学理学部基礎理学科 波田善夫
岡山県自然保護センター 西本 孝
岡山県自然保護センター 光本信治¹⁾

REPORT OF THE MARSH LAND GARDEN,
OKAYAMA PREFECTURAL NATURE CONSERVATION CENTER, CHUGOKU DIST., JAPAN
1. CONCEPT OF LAND RECLAMATION AND METHOD OF PLANTATION

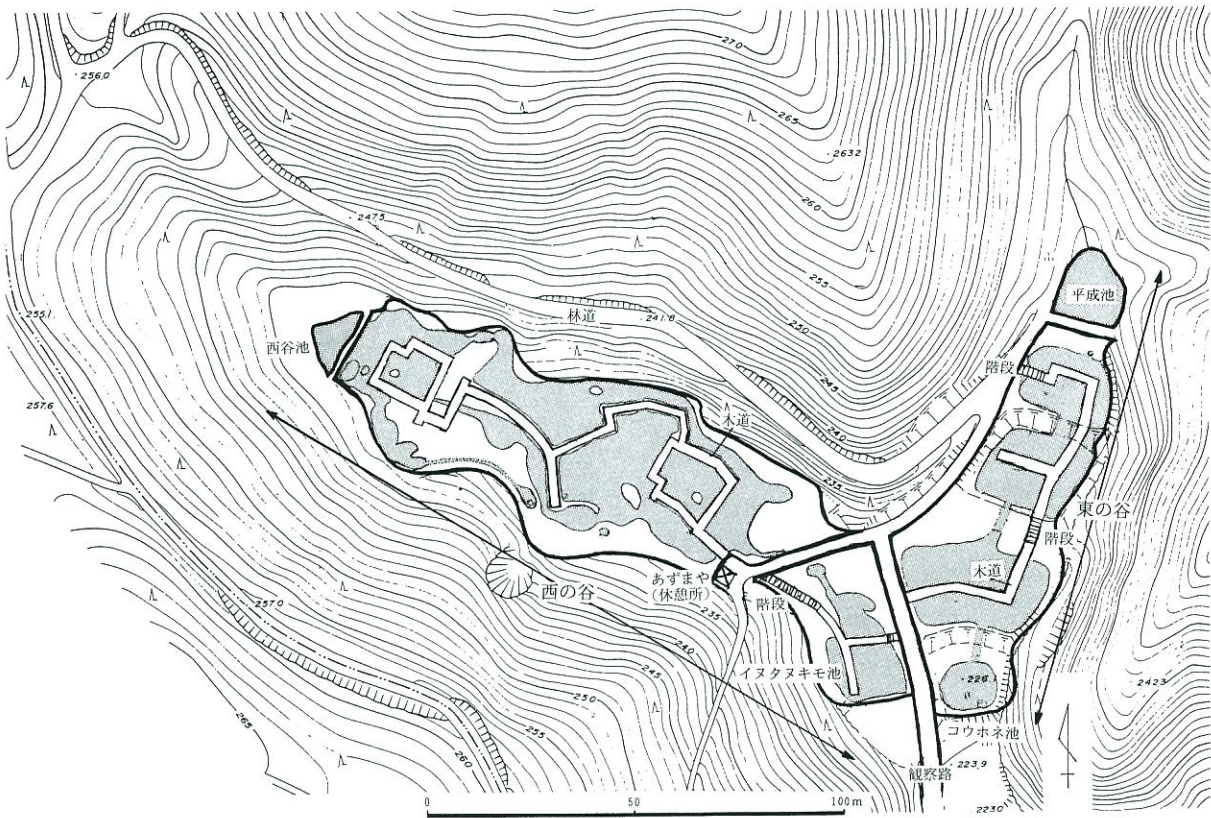
図3. 湿生植物園造成後の地形と名称.

f. 四阿^{あずまや}の位置 (図3)

湿生植物園には、西の谷と東の谷の合流部に四阿が建設される計画となっていた。当初の計画では北側の山裾に南に面するよう建設される予定となっていた。これに関しては、花が太陽に向かって南側に顔を向けて咲くことを考慮し、これを眺めることができるよう、南側の山裾に設置するよう計画変更を行った。

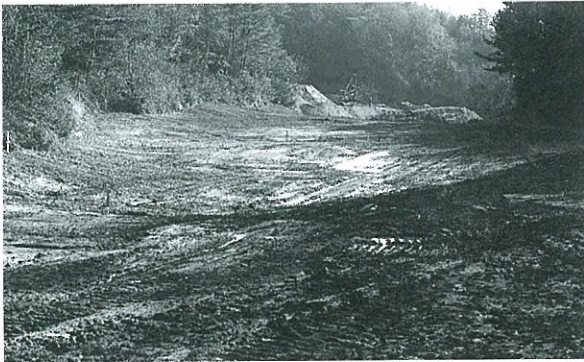
写真1. 水田土壌による造成直後の基盤地形

a. 傾斜と基盤地形(図2, 写真1)

湿原を流れる水は停滞しなければ、可能な限りゆっくり流れることが望まれる。したがって岩盤や不透水層上に発達するものでない限り、傾斜は数%程度の緩傾斜地であることが必要である。

本計画の湿原造成予定地は平均勾配7~9%であり、全体を一連の湿原として造成するためには急峻である。このような急峻な地形に湿原を造成するためには、湿原をいくつかの段に区分けし、段と段の間を比較的傾斜を持った流路で連結する形態にする必要があると考えられた。

これらの観点から、いくつかの段を設置し、その間に緩やかな斜面を造成し、湿原植生を造成することとした。

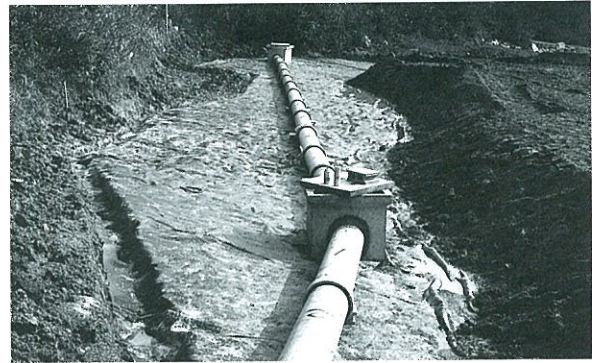
写真5. オーバーフローのためのヒューム管

c. オーバーフロー水系の設置 (写真5)

前述のように、湿原植生の成立には安定した湿潤状態が必要である。豪雨時にも湿原内を濁流が流れないように、また最上部の溜め池があふれることを防止するために谷の中心部にオーバーフローのためのヒューム管を設置した。また湿原内の適所には水位が上昇した場合にオーバーフローする柵を設置し、これから塩化ビニール製パイプで排水を行っている。

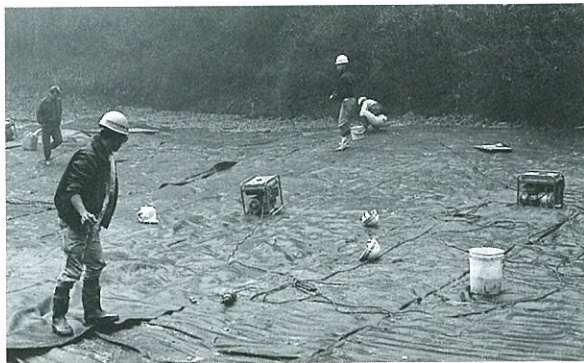
写真2. 防水シートの敷き詰め作業

b. 湿原表土(写真2, 3)

特に西の谷に関しては水量が少なく、マサ土の表土を飽和できないことが懸念され、湿原基盤地形を造成した後に溜め池や調整池等の建設の際に使用されるビニールシートを敷き、その上に1mの厚さにマサ土の表土を敷き詰める計画とした。その後、実施段階において表層土の厚さは、1m厚のマサ土を流入水量が飽和できない可能性から、50cm厚とすることに変更された(写真3)。

評価:ビニールシートは高価であり、流入水量が十分である場合には必要ないと思われる(王子ファンシーランドの施工では、池以外では防水シートは設置しなかった)。

また、1m厚の表層土を50cmとしたためにシートを押さえる圧力が不足し、ガス抜きを設置しなかったことともあって所々でガスが溜まってシートが膨れ上がってしまった。このような場所ではシートに穴をあけ、ガスを抜かざるを得なかった。

防水シートを敷き詰めたことに関するマイナス点としては、伏流水をシートの下側に閉じこめてしまう結果となった可能性がある。特に湧水のある上端部に関しては基盤地形より深く掘り込んで湧水を受けよう施工したが、伏流水の一部はシートの下側を流れる結果になった可能性は否定できない。次に、ガスの溜まりによるシートの膨れ

上がりがある。あけた穴からは現在も無酸素状態の富栄養な水が浸出しており、沼沢性の植生が発達しているので、一目でその場所がわかる。このことは、逆に言えば水田土壌から浸出する富栄養な水をシートが遮断している効果として考えることもでき、あながちマイナス点とばかりは言えない。

プラス点としては、一度シートの上に取り込まれた水は必ずシート上の表土を流れることになり、特に湿原中・下部の水管理を容易にしていると考えられる。次に、基盤地形を形成している水田土壌に含まれている大量の埋蔵種子からの影響をほぼ防止できた点があげられる。実際には、イネが生えるなど、わずかなコンタミネーションはあったが、造成初期の管理にずいぶんと貢献したものと思われる。元来湿田であり、造成工事においては泥濘となって難工事となることが予想された。防水シートの設置により作業能率が飛躍的に向上した点も見逃せない。

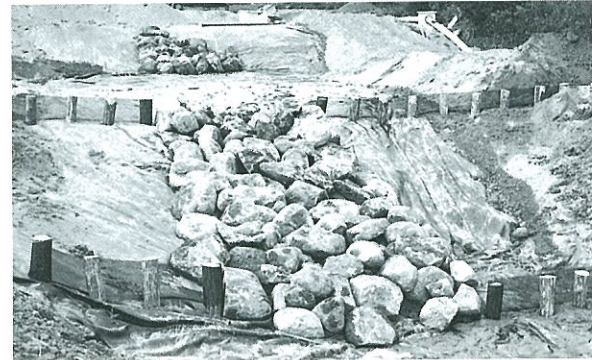
写真6. 表層土壌滑落防止のための松杭とネット
段間の急傾斜地の水路部分は石組に作り変えた。

評価:湿原をいくつかの段に区切って造成せざるを得なかった点に関しては、地形的制約から致し方ない。湿原と湿原をつなぐ法面の水路に関しては様々な工法を試みたが、良好な結果を得ることができず、最終的には自然石による石組みの水

路を設置することで落ち着いた。

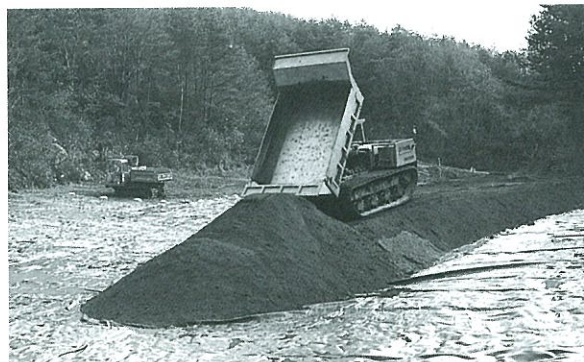
写真3. 表土 (マサ土) の搬入作業

元々の表土は肥料分を含んだ水田土壌であり、埋蔵種子を多量に含んでいることもあって、湿原表土として利用することは不適である。この観点から、湿原を造成する表土は花崗岩風化土壌である「マサ土」を利用することにした。マサ土を表土とすることに関しては、すでに玉野市王子ヶ岳の王子ファンシーランド内の湿原移設で実績があった。

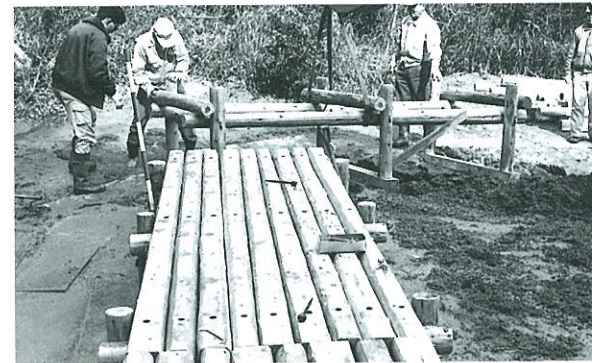
写真7. 木道の設置作業

d. 木道の設置と設計 (写真7, 8)

評価：表層土が浸出水により飽和されつつあり、植生を移植しつつある状態の中での木道設置は困難を極めた。鎮圧されていない状態での飽潤したマサ土では重機がたびたび埋没してしまい、施工を困難にした。湿原面積が広いので周辺からクレーンなどで資材を搬入する方法も取ることができなかった事情も施工を困難にした理由の一つである。

木道の材質は自然性を重視したために形成材を使用せず、間伐材（2面カットしただけの丸太）をそのまま利用したこともあってアップダウンのある地形での木道と木道の連結は簡単ではなく、接合部は現場合合わせで切り刻んだ。

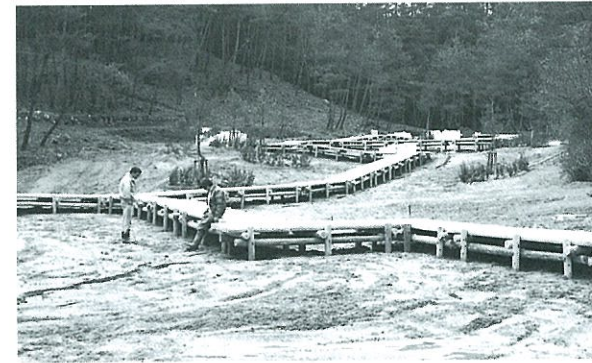
写真8. 完成した木道

木道の諸データ

幅：150cm（歩行部幅120cm）
長さ：365cm
高さ：90cm（このうち50cm程度は地下）
総延長：400m（112スパン）
材質：薬液注入加工木材。剥き丸太太鼓落とし。
上・下の両面のみカットしたもので、間伐材の形状を残している。防腐剤（レザックR）を注入。

150cmの幅は歩道などでよく使われるサイズであり、通行人が違和感なくすれ違える幅とされている。建設前には広すぎることが懸念されたが、結果的には来訪者の数や湿原の広がりからの観点からは妥当なものであった。しかしながら当地ほどの広がりを持った湿原は多くはなく、プラットホーム以外はより狭い木道を設置すべきであろう。

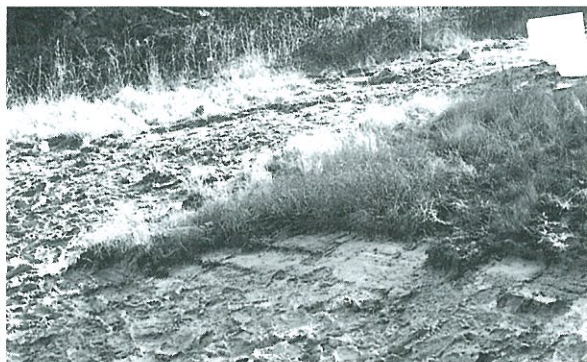
写真9. 湿原植生の掘取作業 (岡山市菅野地区)

(3) 湿原植生の掘取りと運搬 (写真9, 10)

湿原の中心植生であるイヌノハナヒゲ属植物の優占する植生に関しては、根系の発達深度は浅く、5cm程度の深さまで掘り取れば十分である場合が多い。ただし、移植する場所は粘土成分に不足していることが多いので、10cm程度まで深く掘り取って移植することが定植の際には作業をたやすくする。

の範囲をロープを張るなどして明示する。掘取りは、端から先端が平らなスコップ(角スコ)を利用してブロック状に切り取りながらすくい取る。ブロックのサイズはW:10cm L:25cm H:5~10cm程度のレンガ状とする方が植栽の際に好都合である。通常は粘土を多量に含む土壌であるので、掘取ったままの形を保持しやすい。水が多かったり砂礫質土壌である場合には、植物を抜き取る形で個体を採集する方式とする。掘取った植生は発泡スチロール製の、いわゆる「トロ箱」中に移し、搬出した。

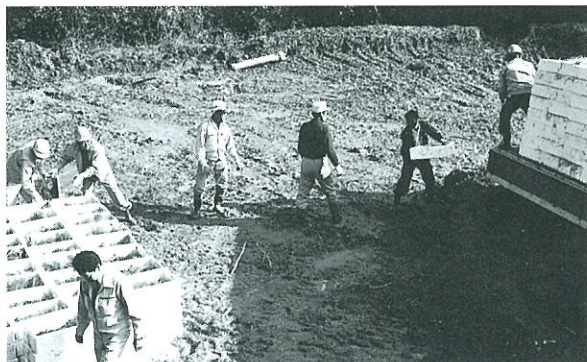
写真10. 植生の搬入作業

搬出作業はどの現場でも多大な労力を要した。搬出作業は開発の本格的工事前に行われる必要があることから、隣接地には取り付け道路が存在しない場所であることが普通であり、人力で水を含んだ「トロ箱」を運びあげる作業は大変な作業であった。最も多量の植生を搬出した鷺羽山では、幸いにも計画地で行われていた高圧線設置のための索道を利用させていただくことができ、大変な労力軽減となった。掘取りの際にはトンボ類のヤゴは極力すくい取ることに留意した。

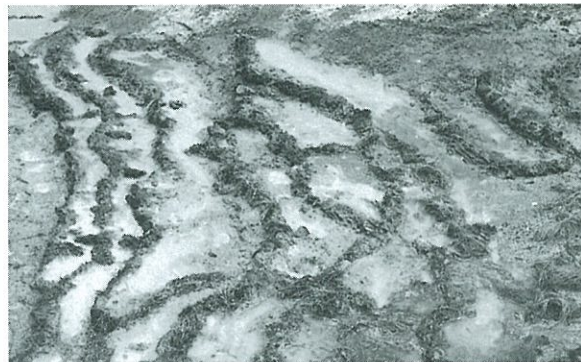
写真14. 急傾斜地の植栽状況。等高線状に畦状植栽を行った。

斜面においては、水の流れを遮るようにブロック状の植生を植栽した。その結果、小さな池がうろこ状に連続する形態となった。斜面が比較的急峻である場合には狭い間隔で等高線状に植栽を行い、侵食を防止した。小さな水たまりを取り囲むうろこ状の植栽により、水は水溜まりから水溜まりへとうろこ状の土手を越えて広く広がって流れ、集中して流れを形成することを防止できる（写真11～14）。

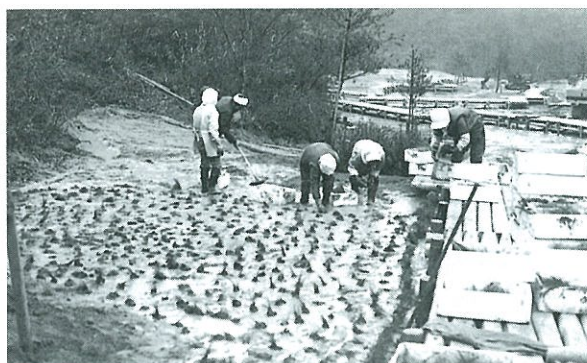
写真11. 湿原植生の植栽作業。
ほとんど平坦な場所では点状に植栽した。

(4) 植生の植え付け方法 (写真11~15)

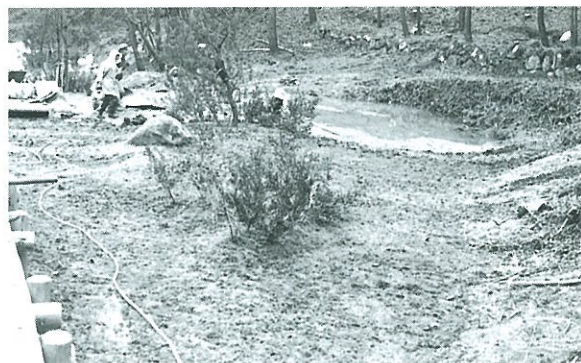
写真15. オオミズゴケによるマルチング。
直接水に浸かっているミズゴケは生存したが、水浸状態のミズゴケは青緑色となり枯死した。

ミズゴケは湿原に生育するコケ植物であり、特に高層湿原の植生はミズゴケ類の繁茂によって発達し、維持されると言っても過言ではない。このような観点とともに、供給された植生の中に相当量のオオミズゴケが含まれていたため、湿原域の一部にオオミズゴケの繁茂する群落を造成することを試みると共に、表層土の流亡が懸念される場所などにマルチングとして敷き詰めることを試みた（写真15）。

表水の無い場所に敷き詰めた所では、初夏までの比較的気温の低い季節の間は生育が良好であったが、直射日光が当たる場所では、気温が上がる夏季にはほとんどが枯死した。木道の下や日照が遮られる場所では比較的良好に生育したが、植物体の色が通常より緑色濃く、次第に衰退する状況となった。

通常は表水が無く、降雨時に水が流れる場所においては、オオミズゴケを敷き詰めることは、初期の侵食を防止することができ、マルチングの目的は達成されたと考える。

常時表水のある場所に植栽したオオミズゴケは春期においては比較的良好的な生育を示したが次第に白色に退色し、ラン藻と思われるプランクトンが繁茂した。その後、カモノハシやチゴザサなどのやや沼沢性の植物が早期に定着し（種子が混入していた可能性が高い）、繁茂する結果となった。表水のある場所へのオオミズゴケの敷き詰めは沼沢性の高い植生が発達しやすく、湿原の中心部への植栽は不適である結果となった。

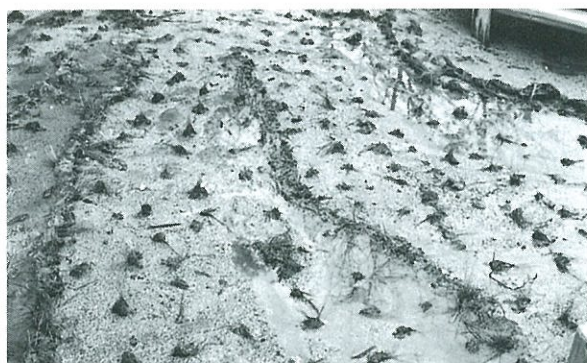
写真12. 湿原植生の植栽状況。緩やかな傾斜地では点状の植栽と畦状植栽を行った。
