岡山県自然保護センター湿生植物園 2. 開所から3年目までの管理

岡山県自然保護センター 西 本 孝

MANAGEMENT OF THE MARSH LAND GARDEN IN THE OKAYAMA PREFECTURAL NATURE CONSERVATION CENTER 2. MANAGEMENT REPORT FROM ESTABLISHMENT TO THIRD YEAR

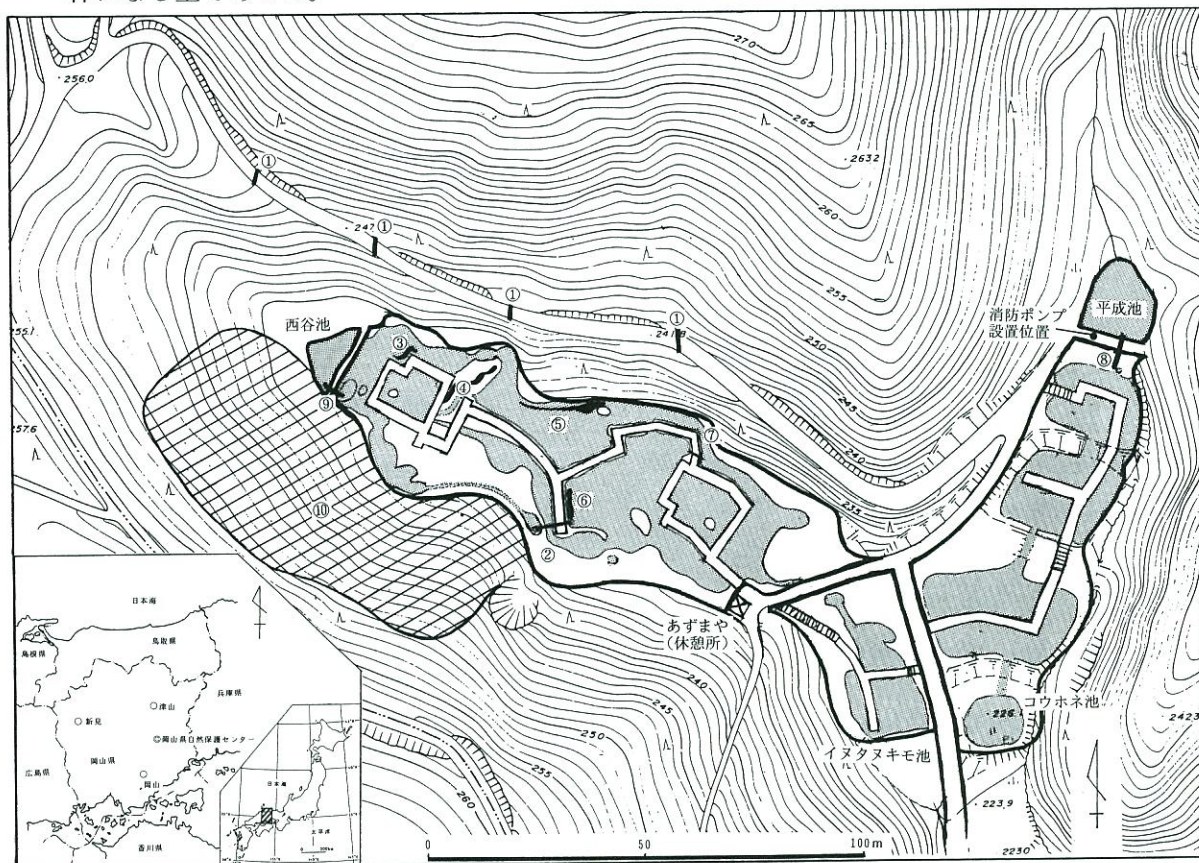
図1. 湿生植物園の位置および名称。右側を「東の谷」、左側を「西の谷」と呼ぶ。網掛けで示した範囲は水が常時ある場所を示している。図中の番号はその後の改良が加えられた地点を示す。①北側の林道に設けられた横断側溝、②地下水路（ビニル管）、③～⑦湿原内部で新しく造った水路。⑧平成池から東の谷への地下水路（ビニル管）、⑨西谷池から西の谷への水路（ビニルホース）、⑩アカマツ林内の下刈りした範囲。

②新たな流路の確保 (図1③, ⑥)

- ・補修した部分は図1に示した。

③ヒューム管のつまりを取り除く (図1②)

①平成池の土手にビニル管を通して、湿原側の出口にバルブを付け、水の調整ができるようにした (図1⑧)。

②西谷池からホースを使って給水した(図1⑨)。

①西の谷北側の林道に横断側溝をつくる(図1①)。

- ・作業はヒューム管を2ヶ所埋設し、素掘りの側溝を2ヶ所掘つた(図1①)。

②西の谷の南側のアカマツ林内の下刈りをした(図1⑩)。

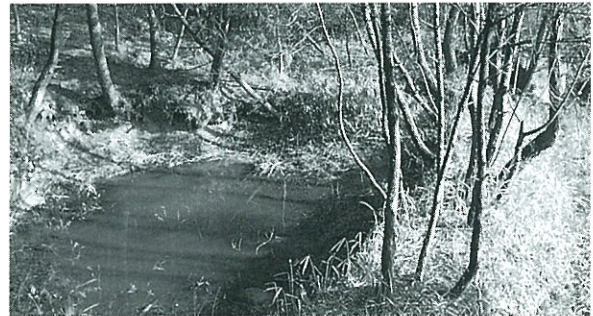
写真1. 西谷池 (1992. 2. 16)

- ①古い樋から水が漏れていることが判明。
- ②樋をつぶす。
- ③土のうを積んで固める。
- ④池からの水はホースを使ってサイホンの原理で流す。
 - ・池の水を少なくして、樋のあった周辺に防水シートをかぶせ、その上から土のうを積み上げた（土のうの袋は天然素材で将来的には腐るものとした）。
 - ・これだけでもかなりの効果がみられ、次第に池に水がたまってきた。このため、今まで出てきていた水量を確保するために、ゴムホースを利用して、サイホンの原理で池の水を湿原内に流した。
 - ・ゴムホースは家庭用の散水ホースと同じもので、水がなくなってもつぶれないものを使った。
 - ・池の内部にあった枝や葉がホースの先につ

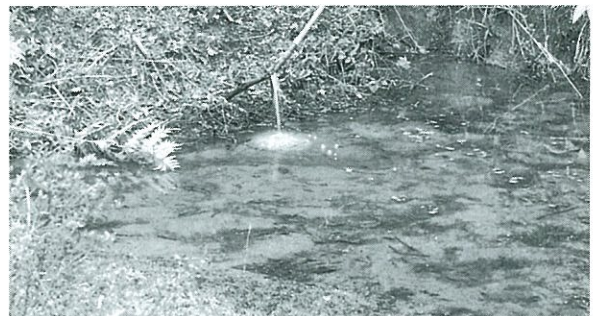
写真2. ビニルパイプで池から水を流す (1991. 5. 29)

- ・ビニル管の中に泥がつまり水が流れなくなるので、適宜バルブを開けて水量を増やし泥を流しだした。

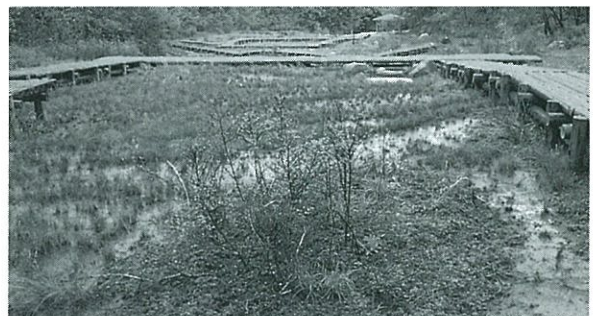
写真3. 完成後2年目の春。西の谷を上流から見た様子 (1992. 4. 30)
