岡山県自然保護センター湿生植物園

5. 設立後7年目から9年目までの管理

岡山県自然保護センター 西本 孝

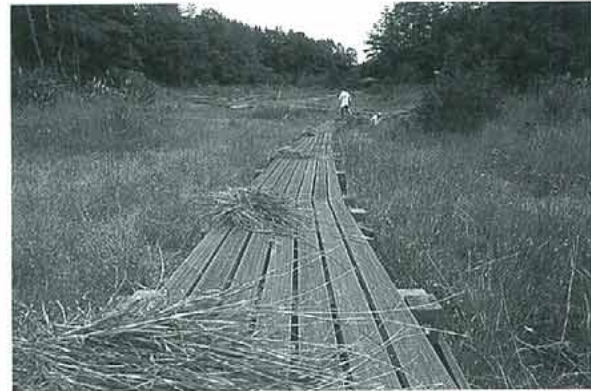
- グサ、スギナ、コブナグサ、ヤハズソウ、ヌメリグサ、コアセガヤツリなどを除去した。
- ②湿原を巡回中、はびこるとやっかいになるイボクサ等は気がついたら順次除去した。
- ③メリケンカルカヤのように多量にある植物については、特に種子が散布されないうちに除去するように心がけた。
- ④雑草の除去は慎重に行なった。しかし、サギソウ、トキソウとの生育期間は極力避けるようにしたこと、秋に集中して作業をしたことから、湿原の植物に対するダメージは少なかったと思われる。
- ⑤雑草の除去をボランティアの協力を得て行った(写真8)。
- ・10月に4回実施した。
 - ・1回あたり4～5人で、午前午後各2時間程度の作業であった。
 - ・初心者には種類を限定して、見本と照らし合わせながら作業となった。
 - ・この時期はまだアシナガバチ類の巣があり、注意を促し慎重に作業を行った。
 - ・踏み荒らす心配については、慎重に足を運ぶこつをお願いしただけであり、人数的には強いダメージではないと思われた。

写真8. ボランティアさんによる除草作業(1999年10月8日撮影).
